REQUERIMENTO LEGISLATIVO CMF Nº 020/2024

LAUDO TÉCNICO DE VISTORIA Nº 06-2024

Objeto da Vistoria: Verificação estrutural de um ponto de ônibus.

Endereço: Rod. Linhares, Praia Grande

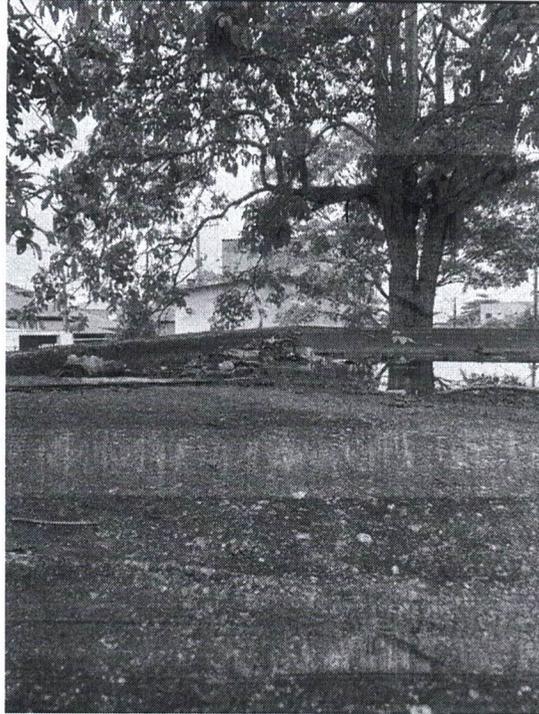
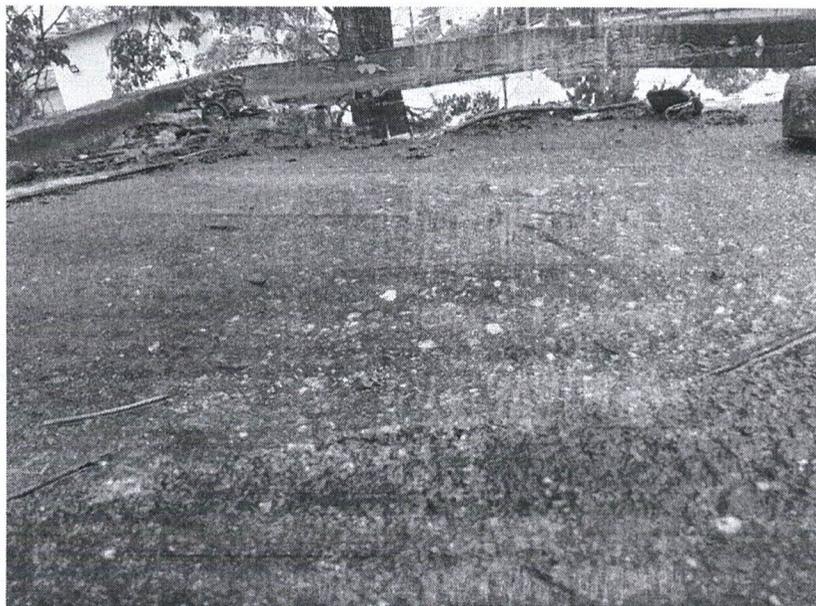
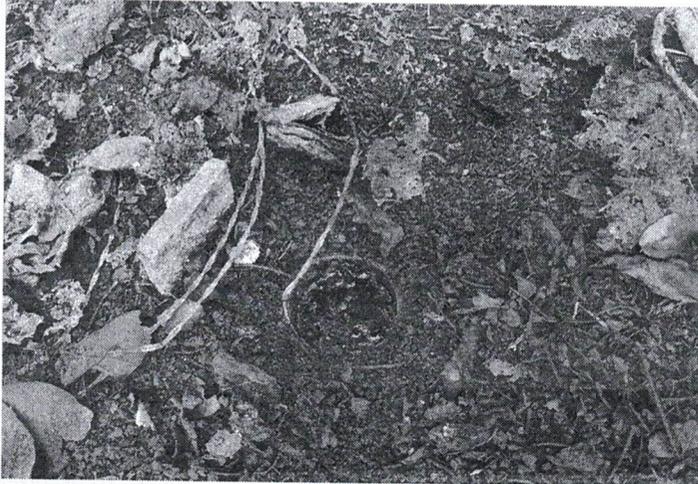
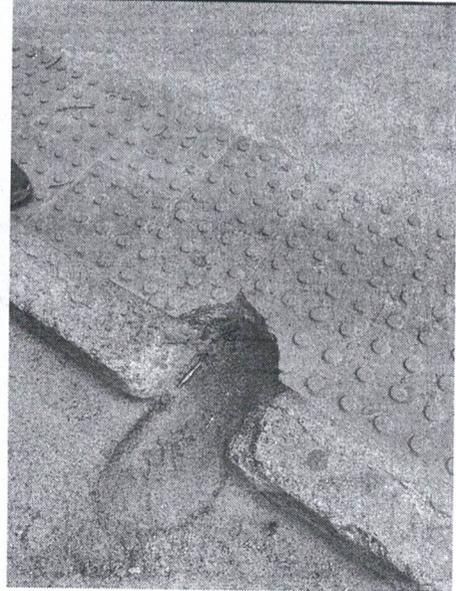
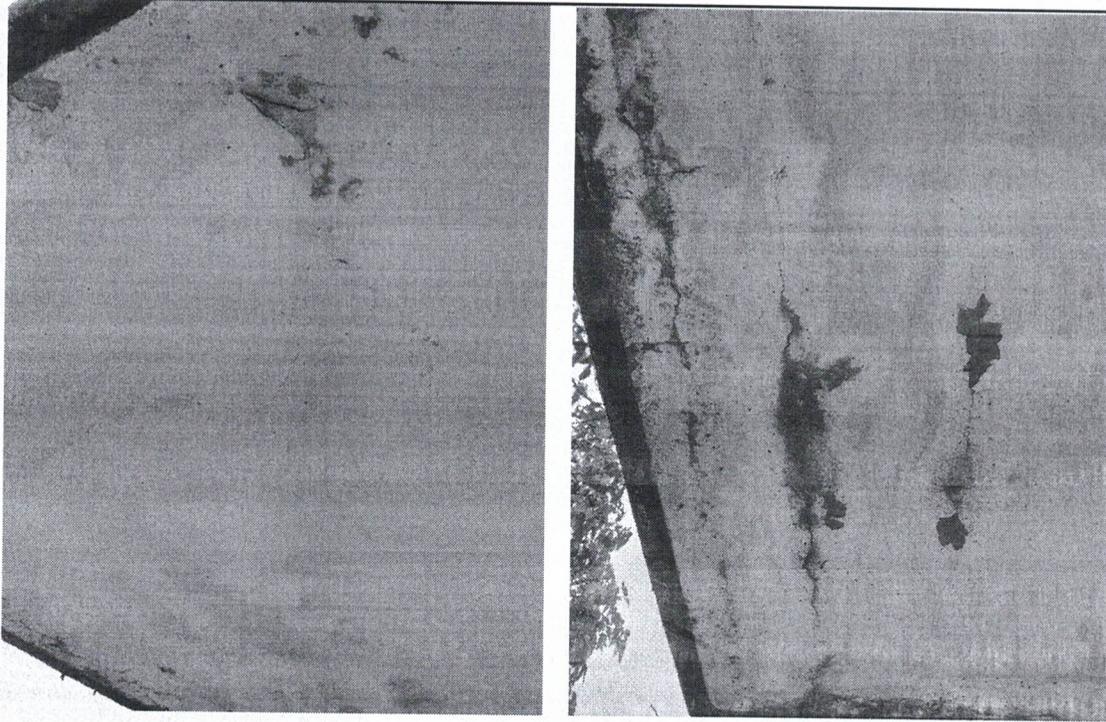
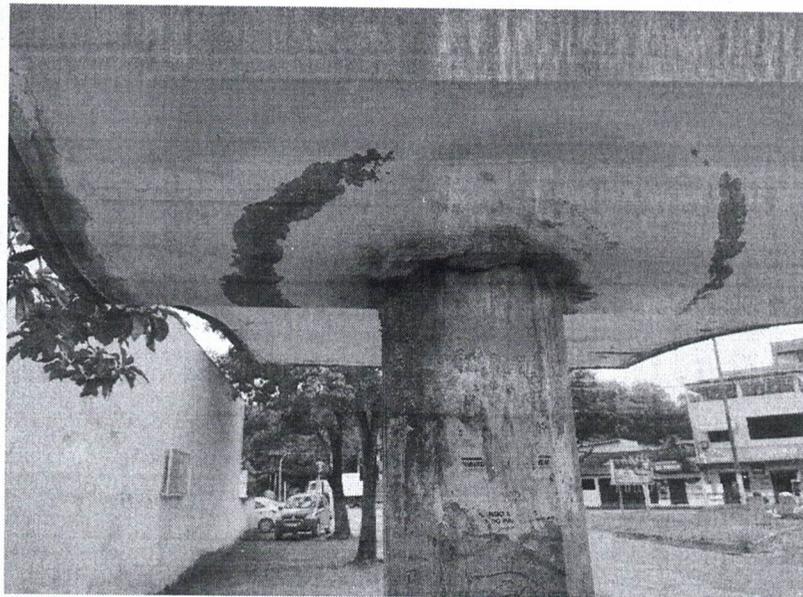
LAGE EXPOSTA, INFILTRAÇÕES E REDE DE DRENAGEM OBSTRUÍDA

Durante a inspeção, foi constatado que o ponto de ônibus apresenta uma laje exposta, além de um sistema de drenagem na cobertura danificado e obstruído. Essa condição resulta no acúmulo de água na laje, ocasionando infiltrações.

A exposição da laje sem impermeabilização adequada indica uma falha na proteção da estrutura, deixando-a vulnerável aos elementos ambientais e aumentando o risco de danos à integridade do ponto de ônibus. Rachaduras, deterioração ou deslocamento são consequências potenciais dessa falta de impermeabilização, exigindo intervenção imediata para prevenir danos mais graves.

Além disso, o sistema de drenagem da cobertura encontra-se comprometido e obstruído. Quando esse sistema não funciona corretamente, ocorre o bloqueio do escoamento adequado da água, resultando no acúmulo mencionado e, conseqüentemente, nas infiltrações.

Essas infiltrações representam uma ameaça significativa à integridade estrutural do ponto de ônibus ao longo do tempo. O acúmulo de água pode provocar danos nos materiais de construção, favorecer o desenvolvimento de mofo e comprometer a estabilidade da estrutura, exigindo intervenções de reparo mais complexas no futuro.

- Manifestação: INFILTRAÇÕES;
- Classificação do Problema: ANOMALIA ENDÓGENA/FUNCIONAL;
- Risco: CRÍTICO;
- Estado de conservação: CRÍTICO.

É imprescindível que as autoridades responsáveis pelo ponto de ônibus tomem medidas imediatas para garantir a segurança e o bem-estar dos usuários, assegurando que o local esteja em conformidade com os padrões de segurança e qualidade exigidos. Somente assim será possível garantir um ambiente seguro e funcional para todos os que utilizam esse importante serviço público de transporte. Além disso, é fundamental implementar um programa de manutenção preventiva contínua para evitar a recorrência desses problemas no futuro.

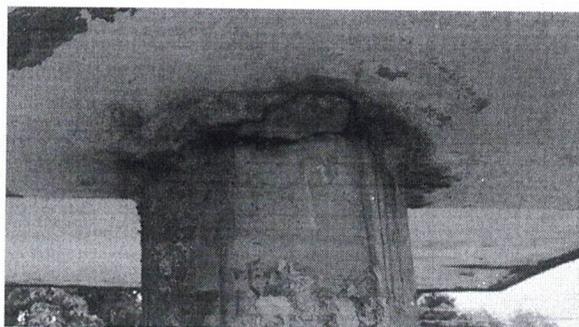
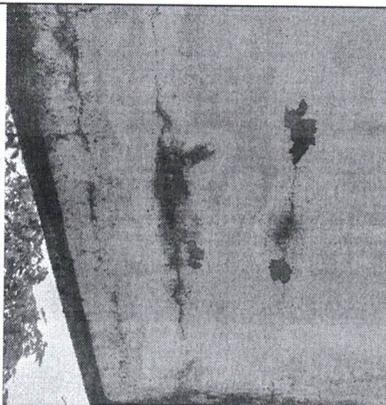
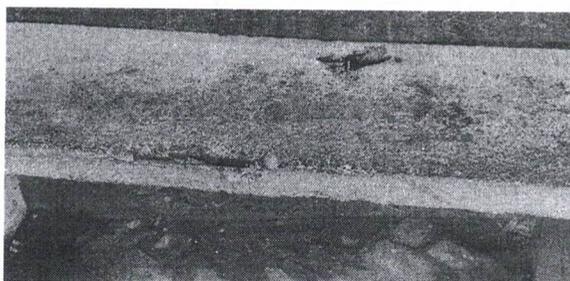
FISSURAS E AÇO EXPOSTO

Durante a vistoria, também foram identificadas fissuras e exposição de aço na estrutura, bem como fissuras ao redor dos pilares, onde se encontram com a laje.

A presença de fissuras é um sinal preocupante de deterioração estrutural, indicando possíveis falhas no concreto e na armadura de reforço. Essas fissuras podem ser resultado de sobrecargas, movimentações do solo ou problemas de projeto/construção, e representam um risco significativo para a estabilidade da estrutura.

A exposição de aço no assento, além do aspecto estético, pode representar um risco de ferimentos para os usuários, especialmente se houver bordas afiadas ou salientes.

Além disso, as fissuras ao redor dos pilares, no encontro com a laje, sugerem uma possível separação entre os elementos estruturais, o que pode comprometer a integridade do ponto de ônibus. Essas fissuras podem ser decorrentes de movimentações diferenciais entre a laje e os pilares, devido a assentamentos diferenciais ou deformações estruturais.

- Manifestação: FISSURAS E AÇO EXPOSTO;
- Classificação do Problema: ANOMALIA ENDÓGENA/FUNCIONAL;
- Risco: CRÍTICO;
- Estado de conservação: CRÍTICO
