Assunto: **Requerimento Legislativo nº 12/2022 - Proc.: 1811/2022 - Parecer técnico referente a escola CMEI Arlinda Medici Pedrini.**

PARECER TÉCNICO

CEMEI Arlinda Medici Pedrini – Timbui – Fundão/ES.

Elaborar um Parecer Técnico referente à estrutura do forro das salas, bem como a inexistência de materiais para atenuação de impactos para crianças no playground e as condições das instalações elétrica da edificação, conforme solicitado pelo Vereador Romenique Borges Simões, fls.03 e 04 deste processo.

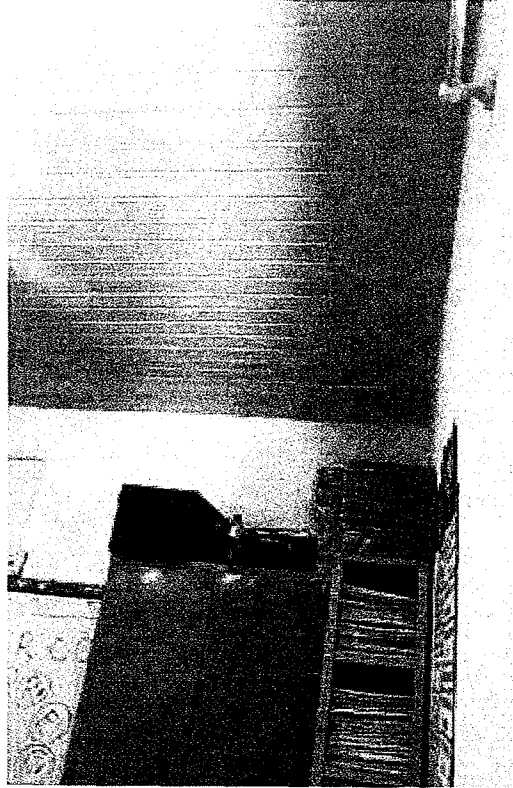
Item	Localização na Edificação	Danos
1	Sala de aula – Creche IA e IB	Abaulamento suave no forro de PVC (fotos 01)
2	Sala de aula – Pré IIA e IIB	Abaulamento suave no forro v (fotos 02)
3	Sala de aula – Creche IIIA e IIIB	Laje de concreto possui um trinca (fotos 03)
4	Refeitório	Abaulamento suave no forro de PVC (fotos 04)
5	Salas de aula – Turma de 4 anos	Abaulamento grande no forro de PVC (fotos 05)

Segundo informações obtidas pela Diretora e o Secretário da escola, nos locais descritos nos itens 1, 2, 4 e 5 da tabela 1, há histórico de infiltração da água das chuvas através da cobertura que, por consequência, promoveu danos aos forros dos compartimentos. No caso dos 03 (três) primeiros itens citado, os servidores públicos da Prefeitura Municipal de Fundão realizaram manutenção no telhado (limpeza de folhas nas calhas), e que após tal ação não houve mais infiltração no interior da edificação. Já no local do item 5 foi executado algumas manutenções no telhado, como, por exemplo, limpeza de folhas e galhos de árvores e substituição de algumas telhas de fibrocimento, porém, as infiltrações da água da chuva permanecem trazendo transtorno aos usuários. No local do item 3 não apresenta forro de PVC, porém há uma trinca na laje teto, podendo ter sido causada por movimentação estrutura ao longo da sua vida útil ou retração do concreto, porém, tem que ter uma investigação mais detalhada.

Foto 01: Sala de aula creche IA e IB

Os locais dos itens 1, 2 e 4 da tabela 1 não há interferência a ser realizada, porém, no local do item 5 deverá ser executado a retirada do forro PVC e executada o forro em gesso respeitando a distância em relação a cobertura, pois proporciona maior conforto térmico aos usuários.

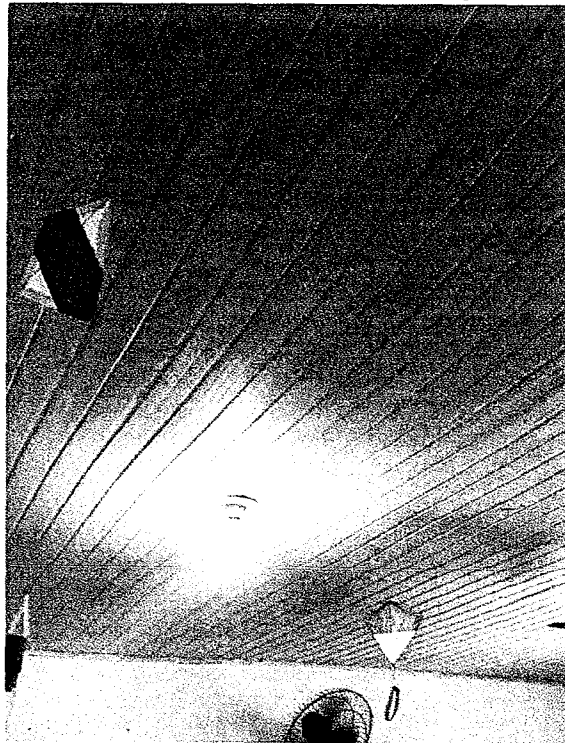
Foto 02: Sala de aula creche IIA e IIB

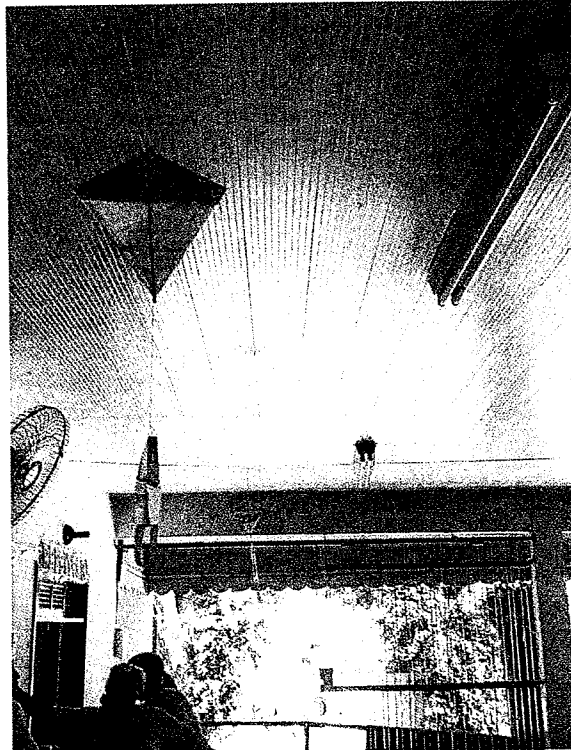
Foto 03: Refeitório

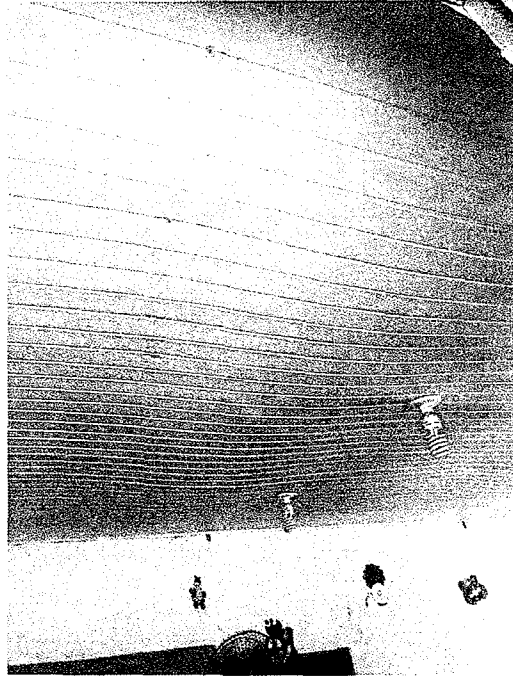
Foto 05: Sala turma de 4 anos

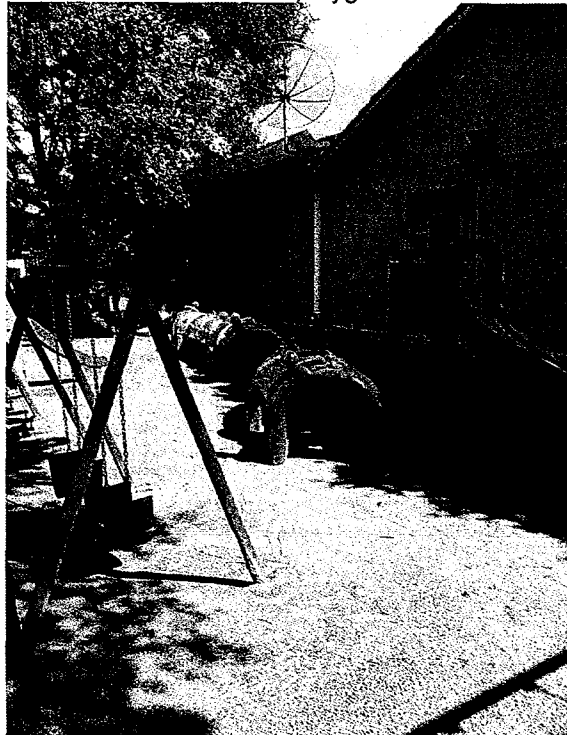
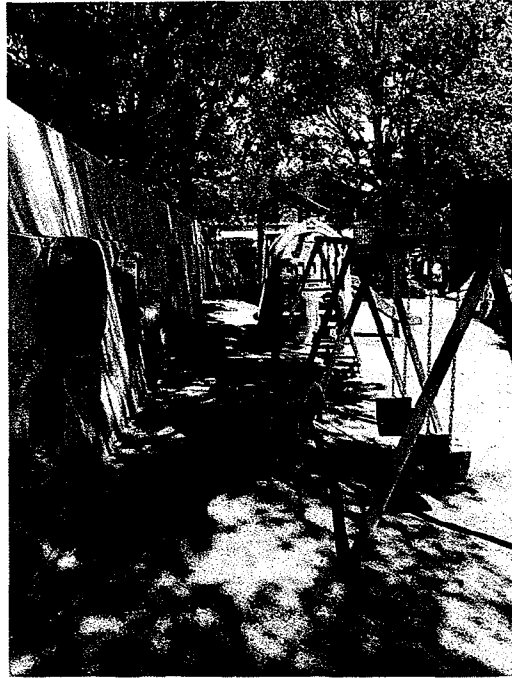
A área do playground encontra-se sem areia para atenuar o impacto dos usuários.

Foto 06 e 07: Área do playground sem areia

A tabela A.1 do anexo da NBR 16071-3/2021 especifica a profundidade mínima de areia para o playground.

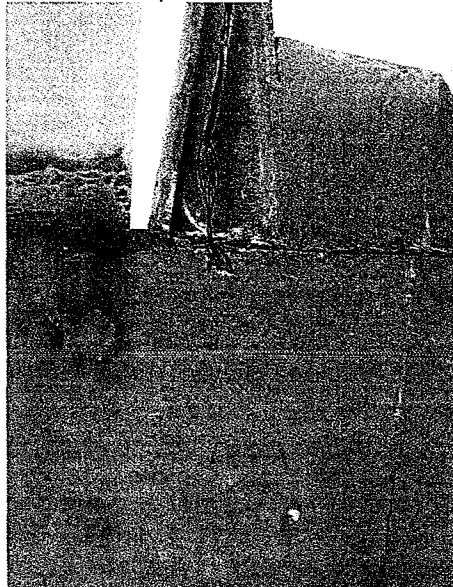
Em toda instalação elétrica encontramos várias anomalias, desde a saída do padrão de entrada de energia, sendo as irregularidades: cabos expostos e sem isolamento, tomadas quebradas, falta de interruptor em uma sala, ventiladores sem funcionar e com barulho, luminárias queimadas, lâmpadas queimadas, refletores apagados e outros acesos direto nos finais de semana.

Foto 08: Fio exposto no padrão de entrada

Deverá ser realizada a reforma e manutenção na rede elétrica da edificação, por profissionais capacitados.

De imediato poderá realizar a substituição e/ou instalação de tomadas, interruptores e lâmpadas danificadas/ausentes, manutenção dos ventiladores e instalação de relé fotoelétrico para comando nos refletores externos com objetivo de gerar economia no consumo de energia.
