PARECER TÉCNICO

Unidade Básica de Saúde de Praia Grande - Rua Rio Grande do Norte – Praia Grande - Fundão/ES

Elaborar parecer técnico referente à estrutura da Unidade Básica de Saúde que se encontra com manifestação patológica (fissuras e trincas).

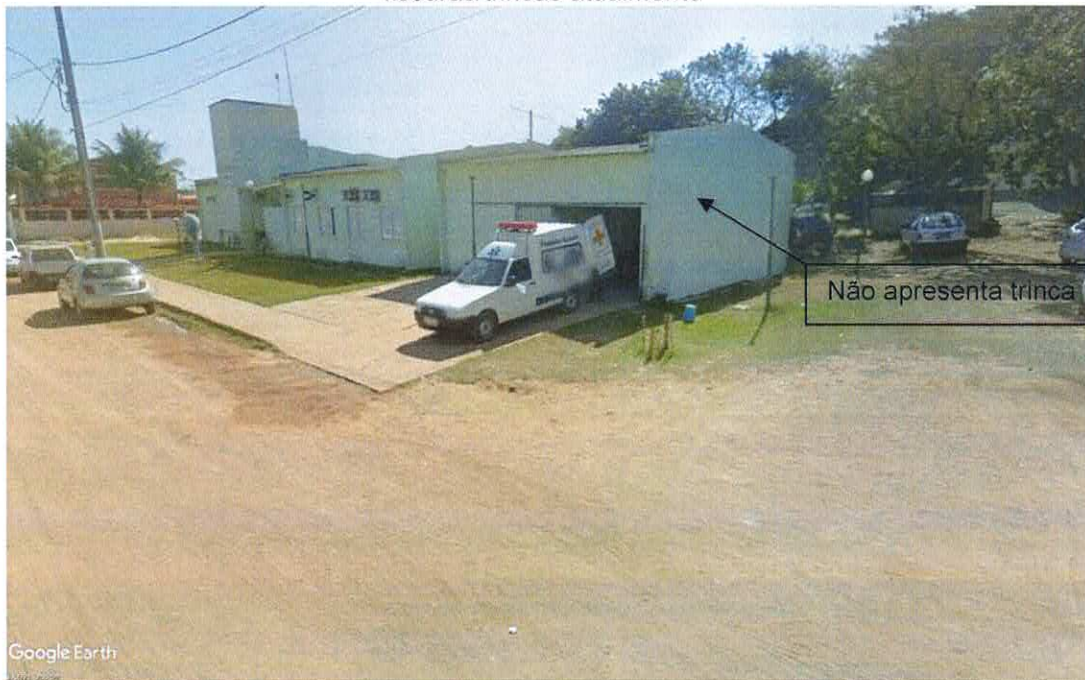
Foto 02: Vista do compartimento da Unidade Básica de Saúde (09/2011), que apresenta fissuras/trincas atualmente

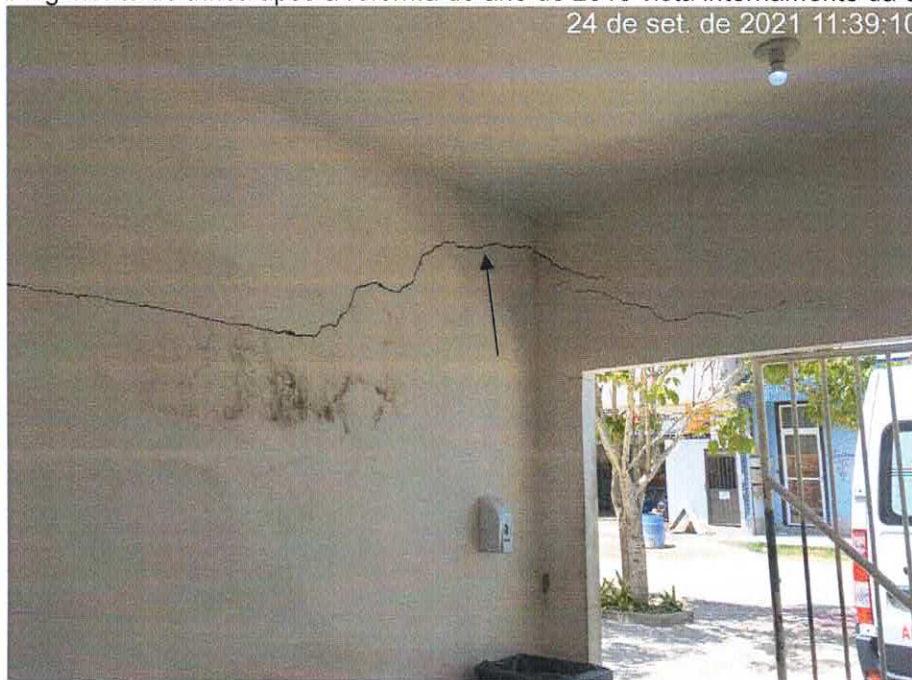
A equipe de engenharia da Secretaria Municipal de Obras e Desenvolvimento Sustentável (SEMOB) relata que a possibilidade do surgimento das manifestações patológicas (fissuras e trincas) na parede vistoriada desde os relatos do ano de 2018 é devida às deformações (recalque) do solo sob a mesma.

Foto 03: Surgimento de trinca após a reforma do ano de 2018 vista internamente da edificação

Primeiramente deverá ser escorada a laje na região próxima a parede que contem as fissuras/trincas. A localização das escoras mostra na imagem (foto 11) abaixo.

Como o surgimento das fissuras/trincas possivelmente é do recalque do subsolo, que serve de apoio para a estrutura da unidade, deverá ser realizada uma sondagem por simples reconhecimento com percussão para identificar o material sob a edificação.

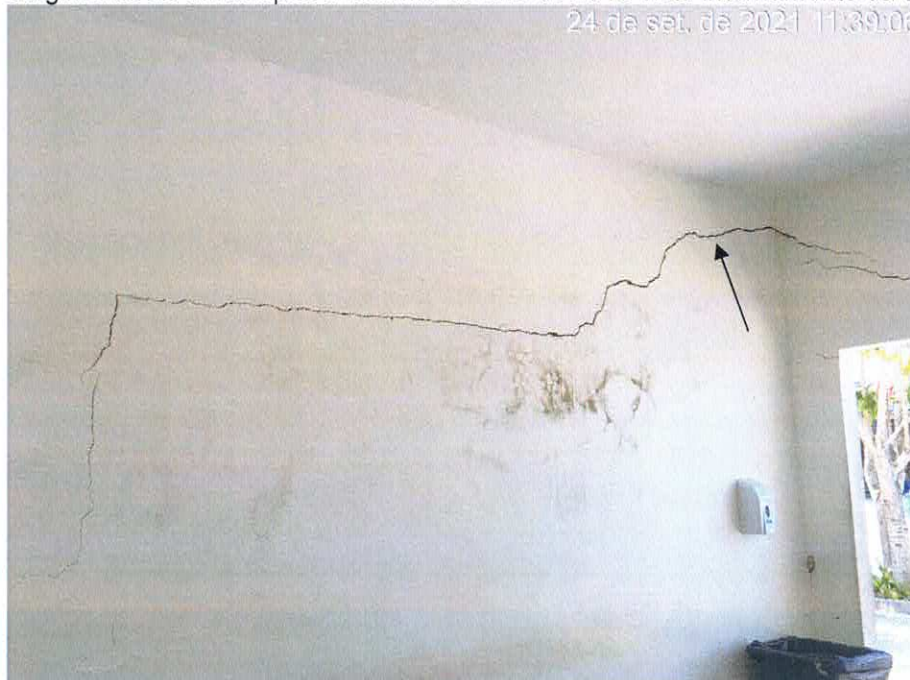
Foto 04: Surgimento de trinca após a reforma do ano de 2018 vista internamente da edificação

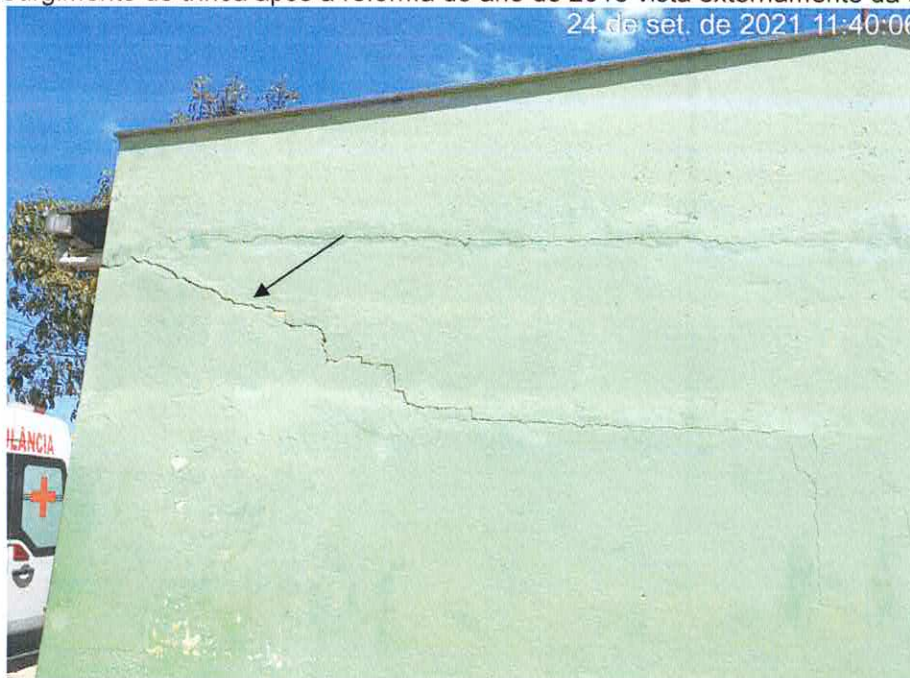
Foto 05: Surgimento de trinca após a reforma do ano de 2018 vista externamente da edificação

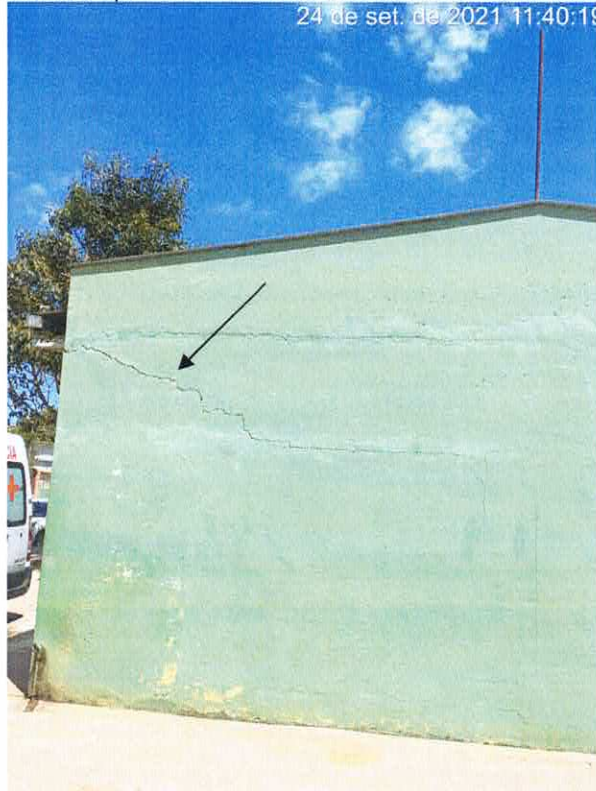
Foto 06: Surgimento de trinca após a reforma do ano de 2018 vista externamente da edificação

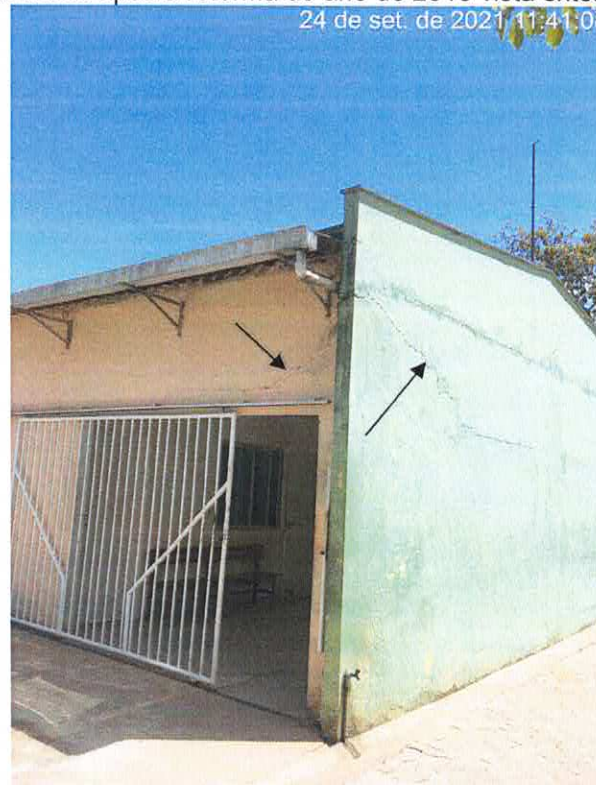
Foto 07: Surgimento de trinca após a reforma do ano de 2018 vista externamente da edificação

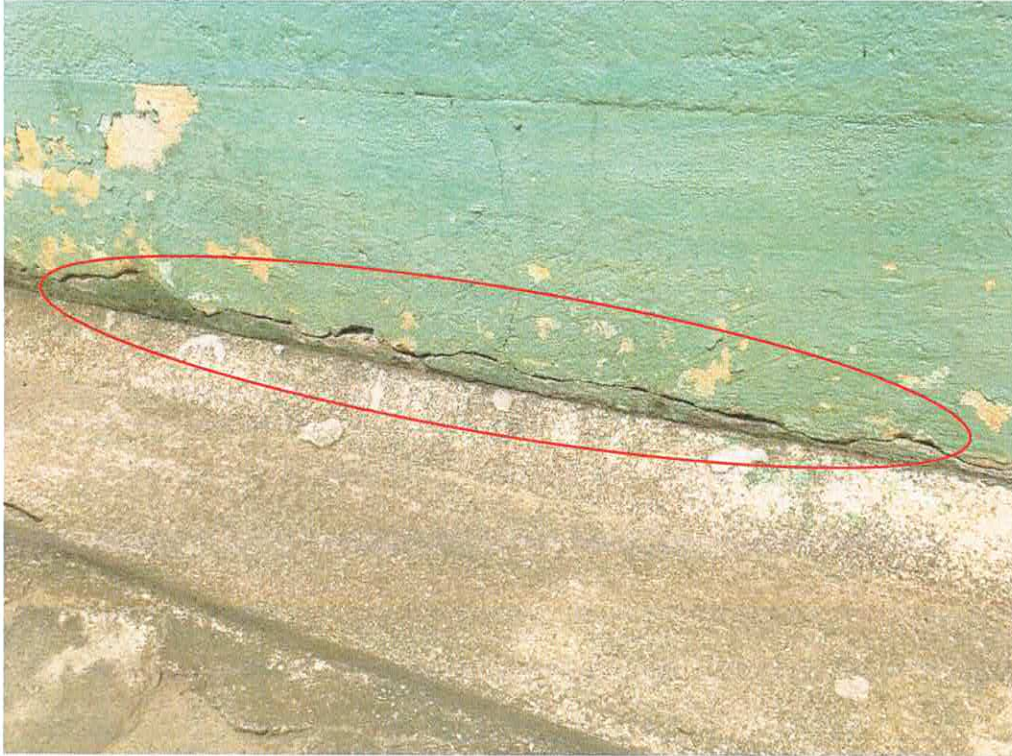
Foto 08: Surgimento de fissuras no pé da parede que apresenta fissuras e trincas

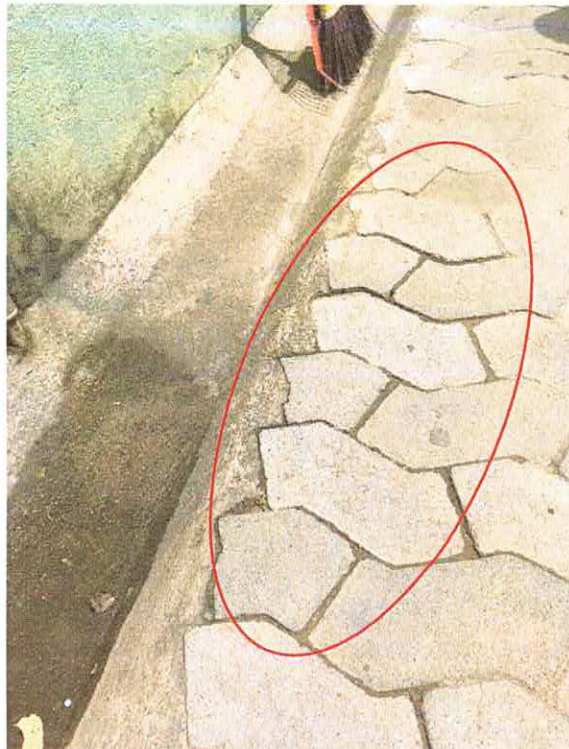
Na reforma no ano de 2018, contrato 115/2018, o piso do compartimento em que a parede apresenta as fissuras/trincas foi substituído. Há também informações através da planilha do contrato que houve execução de calçamento para estacionamento, que se situa adjacente a parede vistoriada. O Vereador Aelcio confirmou a execução desses serviços, pois o mesmo trabalhava como servidor público na época da reforma.

Foto 09: Calçamento externo recalçando (deformando) próximo a parede que apresenta fissuras e trincas

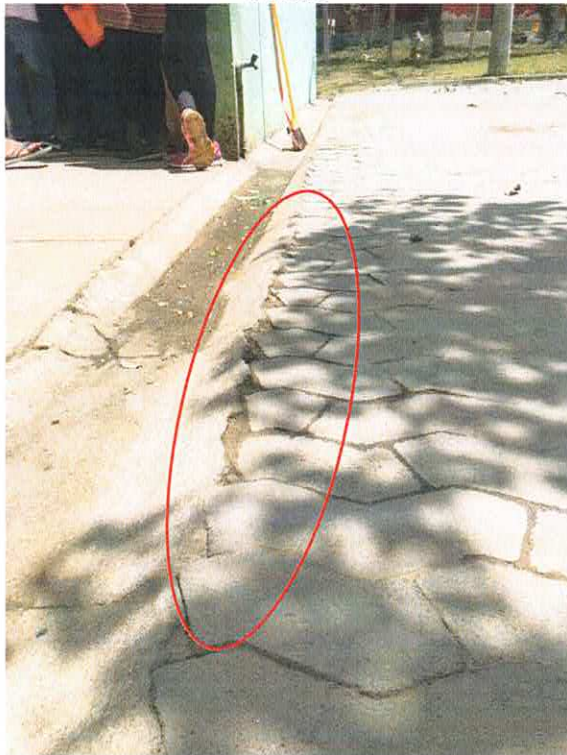
Foto 10: Calçamento externo recalcando (deformando) próximo a parede que apresenta fissuras e trincas
