4.5 DIAGNÓSTICO DO SISTEMA DE ABASTECIMENTO DE ÁGUA (SAA)

4.5.1 Caracterização operacional do SAA

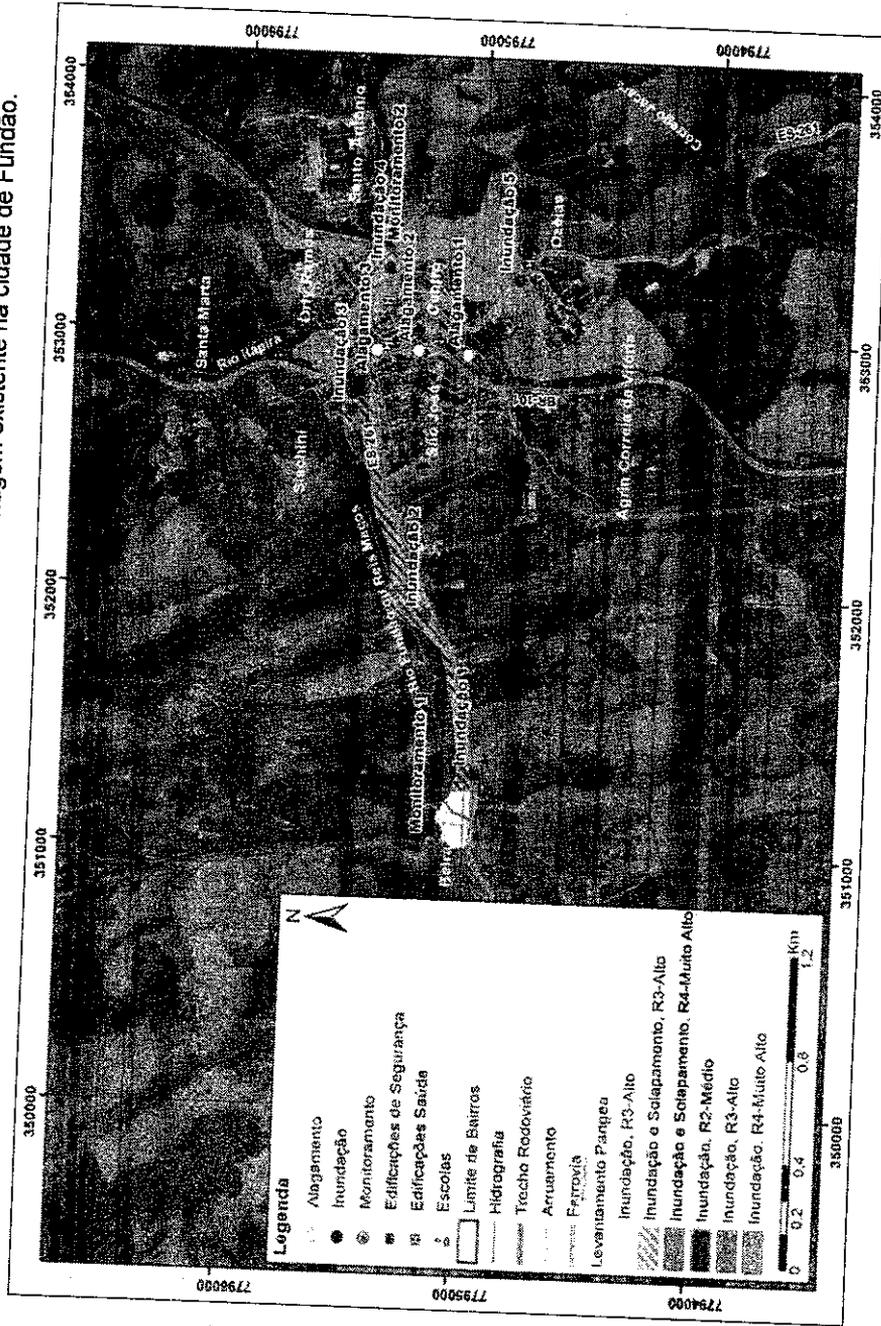
Figura 4-13 - Problemas de convivência com o sistema de drenagem existente na cidade de Fundão.

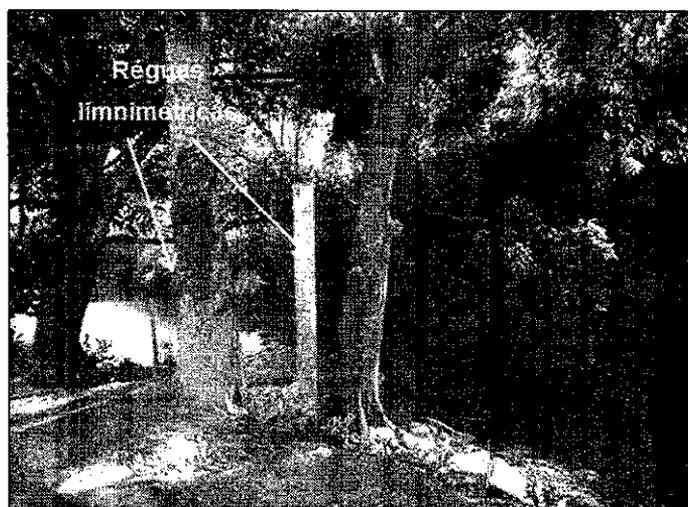
A seção de Monitoramento 1 não é usada para medir o nível da água, mas sim a variação do nível do Rio durante chuvas intensas.

Figura 4-14 - Seção de monitoramento (Monitoramento 1) do nível d'água no rio Fundão/Reis Magos, bairro Beira Rio.

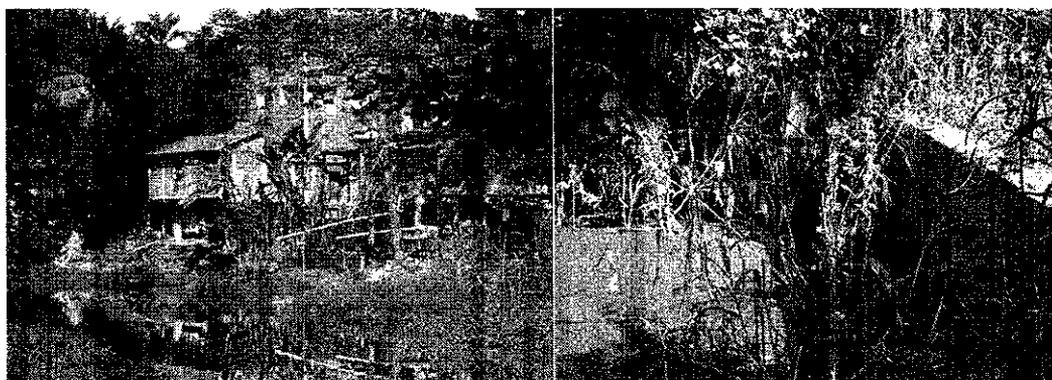
Há diversos pontos de lançamento de esgoto clandestino na rede de drenagem pluvial. A Figura 4-17 destaca lançamentos de esgoto *in natura* na rua Vicente F. de Oliveira, conhecida como rua do Matadouro, próximo a divisa dos bairros Agrin Correia da Vitória e Centro (coordenadas 352928 E / 7794800 S).

Figura 4-17 - Lançamentos de esgoto *in natura* no rio Fundão/Reis Magos.
