<b>Prüfbericht-Nr.:</b> Test Report No.:	<b>50246356 001</b>	<b>Auftrags-Nr.:</b> Order No.:	<b>170125260</b>	<b>Seite 1 von 11</b> Page 1 of 11
<b>Kunden-Referenz-Nr.:</b> Client Reference No.:	N/A	<b>Auftragsdatum:</b> Order date:	2019-12-30	
<b>Auftraggeber:</b> Client:	<b>SELT ENGENHARIA LTDA</b> Avenida Raja Gabaglia, 2640 - CEP 30494-170 - Estoril - Belo Horizonte - Minas Gerais - Brasil			
<b>Prüfgegenstand:</b> Test item:	LED Street Light			
<b>Bezeichnung / Typ-Nr.:</b> Identification / Type No.:	NKT-SGx-90e, NKT-SGx-240, NKT-SGx-170			
<b>Auftrags-Inhalt:</b> Order content:	Type examination			
<b>Prüfgrundlage:</b> Test specification:	Item A.9.1, A.9.2 and A.9.3 of INMETRO Ordinance No.20, 15 February 2017			
<b>Wareneingangsdatum:</b> Date of receipt:	2019-12-31	Detaillierte Fotodokumentation siehe Anlage zu diesem Bericht  Detailed photo documentation see appendix to this report		
<b>Prüfmuster-Nr.:</b> Test sample No.:	001# to 003#

<b>TEST REPORT ORDINANCE 20</b>  <b>TECHNICAL QUALITY REGULATION FOR LUMINAIRES FOR PUBLIC ROAD LIGHTING</b>	
Report Number .....	50246356 001
Date of issue.....	See cover page
Total number of pages.....	See cover page
Testing Laboratory...

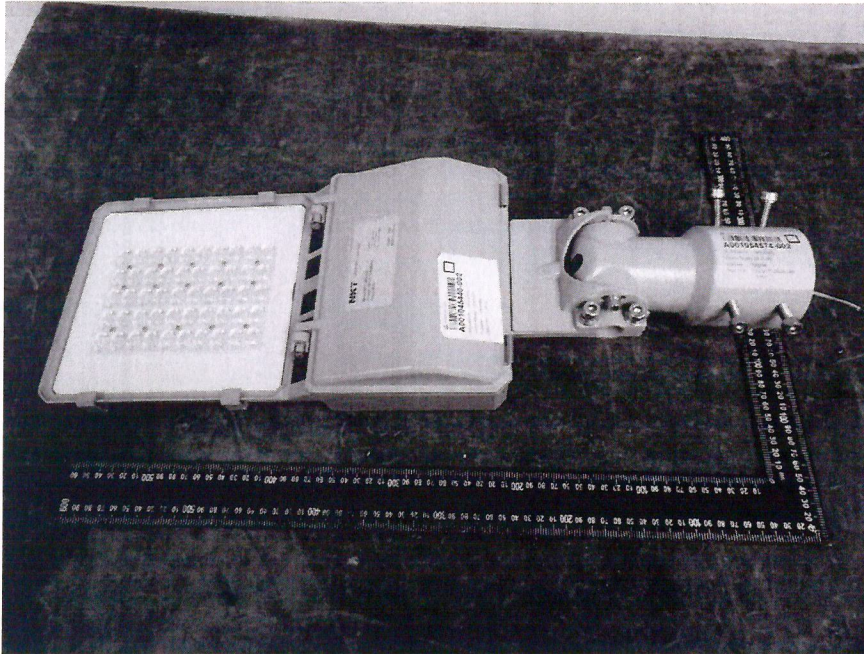
Picture 1.: Over view of model NKT-SGx-90e

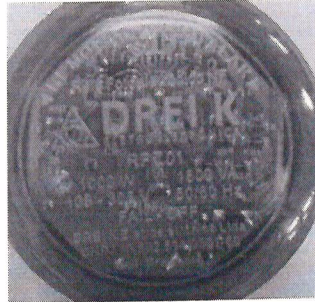
Foto 2 - Identificação da amostra (superior).

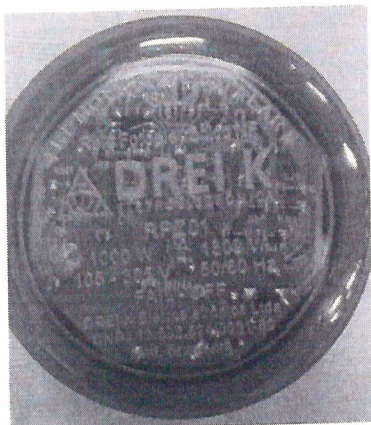
Foto 3 – Identificação da amostra

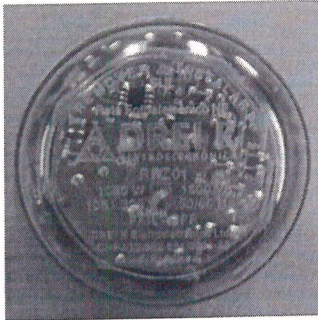
Foto 1 - Vista geral da amostra
