RPZ01 – Relé Fotoeletrônico com Acionamento na Passagem pelo Zero na Tensão da Rede Elétrica

Relatório de Ensaio

Nº RLF 0002/2016

Relé fotoelétrico
 Fabricante: Drei K
 Modelo: RPZ01
 Número de série: Não informado

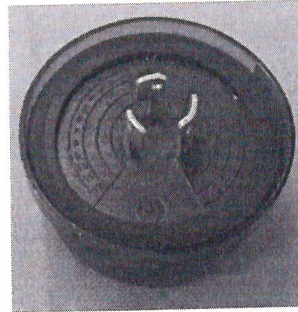
Foto 1 – Vista superior da amostra

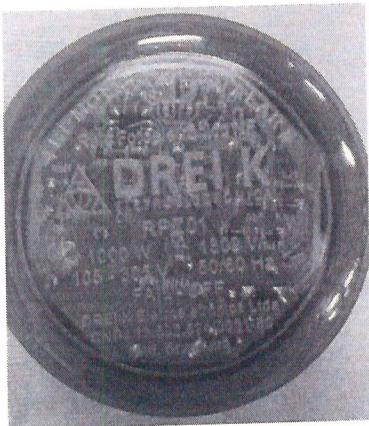
Foto 2 – Vista inferior da amostra
