Relatório de Ensaio

Nº RLF 0002/2017

Relé fotoelétrico - Fabricante: Drei K Eletrônica Ltda. - Modelo: RPZ01 - Número de série: Não informado

Título:	ENSAIO DE COMPATIBILIDADE ELETROMAGNÉTICA CONFORME A NORMA ABNT NBR 5123
Objetivo:	ENSAIO DE IMUNIDADE A IMPULSO COMBINADO EM RELÉS FOTOELÉTRICOS
Orçamento:	ORÇ DVEE 4212/2017
Solicitante:	DREI K ELETROELETRÔNICA LTDA Rua dos Imigrantes, 500 Rau – Jaraguá do Sul – Santa Catarina CEP 89254-430 Tel: (47) 3058-4694
Amostra:	RELÉ FOTOELÉTRICO FABRICANTE: DREI K ELETROELETRÔNICA MODELO: RPZ01 04 AMOSTRAS
Executante:	Institutos Lactec - LAC Rodovia BR-116, km 98, nº 8813 Jardim das Américas Caixa Postal 19067 CEP 81531-980 Curitiba – Paraná – Brasil

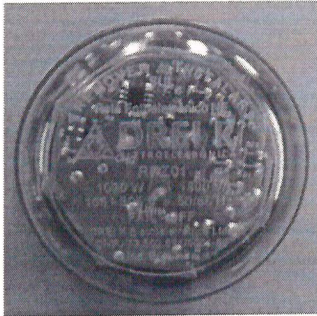
Foto 1 - Vista geral da amostra

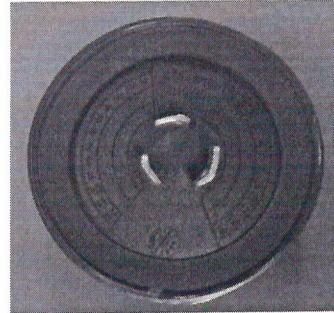
Foto 2 - Identificação da amostra (superior).

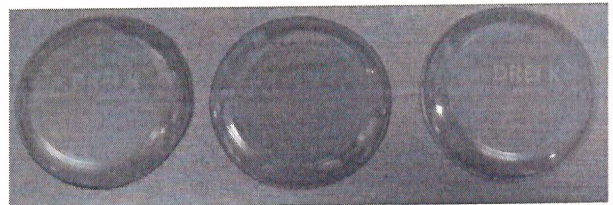
Foto 4 - Amostras após UV

A tampa do relé fotoelétrico deve ser submetida a ciclos de ultravioleta e umidade, por um período de 2016 horas, sem apresentar alterações de suas características.

Avaliação: As amostras ensaiadas atendem o requisito da Norma.

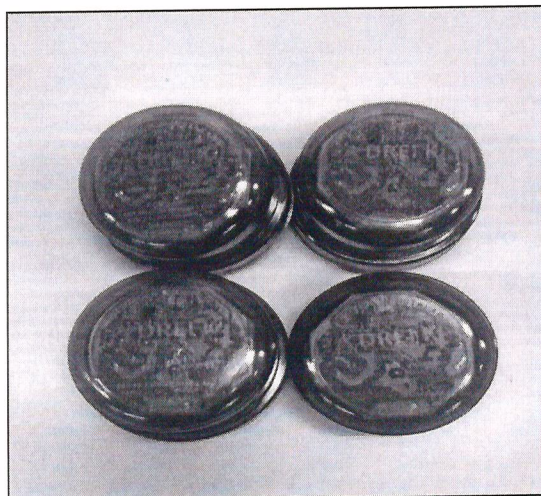
Figura 01 – Relés Fotoelétricos a serem ensaiados

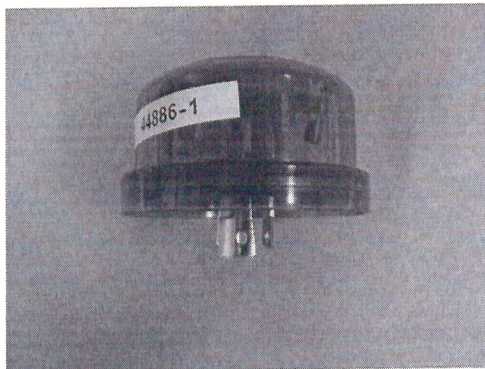
Foto 3 – Vista lateral da amostra

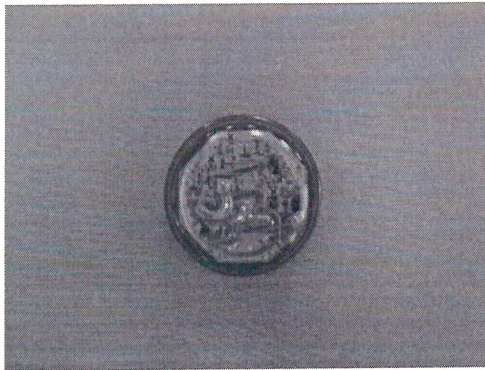
Foto 1 – Vista superior da amostra

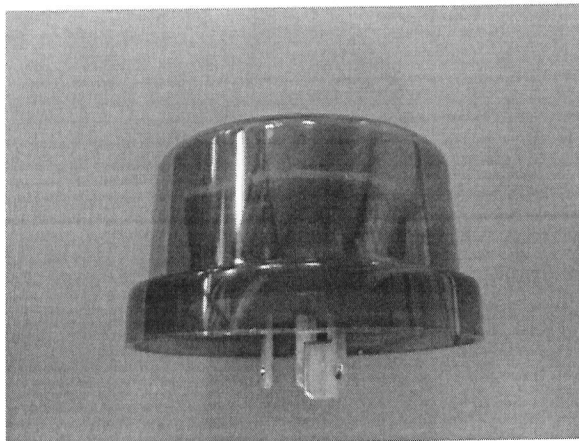
Foto 3 – Vista lateral da amostra

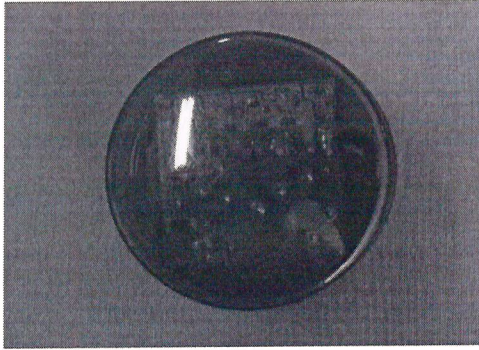
Foto 1 - Vista geral da amostra
